RELATÓRIO DE VISITA À OBRA

OBRA: BLOCO SALA DE AULA - CÂMPUS CANOAS

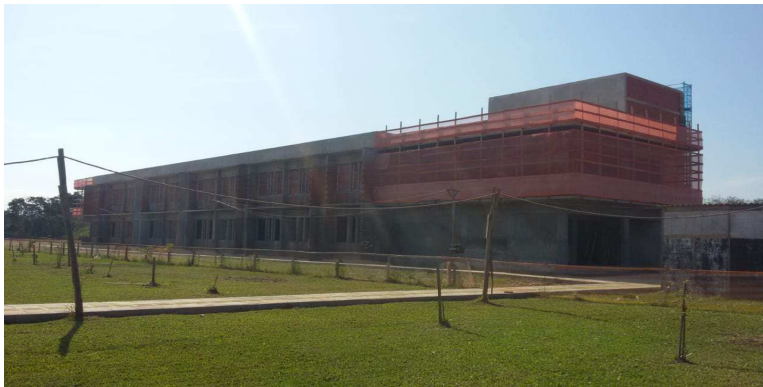
<p>Adequações da obra as normas de segurança do trabalho.</p>	 	
<p>Estrutura pronta e limpa, preparada para receber a rede hidroulica, e de PPCI e posteriormente receber o telhado.</p>

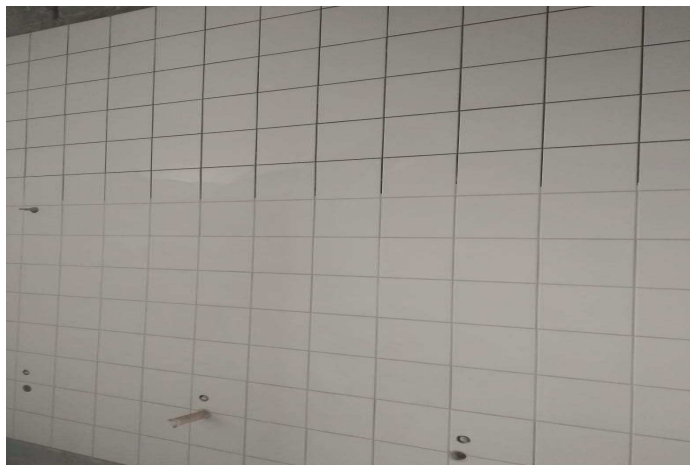
Rejunte dos azulejos dos banheiros em andamento.

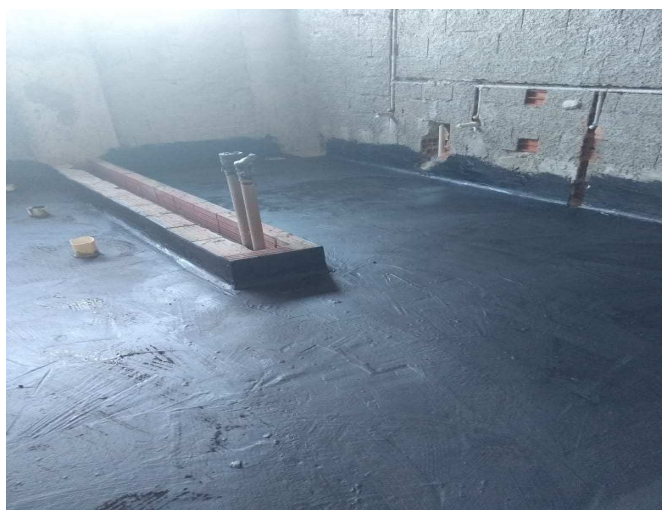
Impermeabilização dos banheiros finalizada.

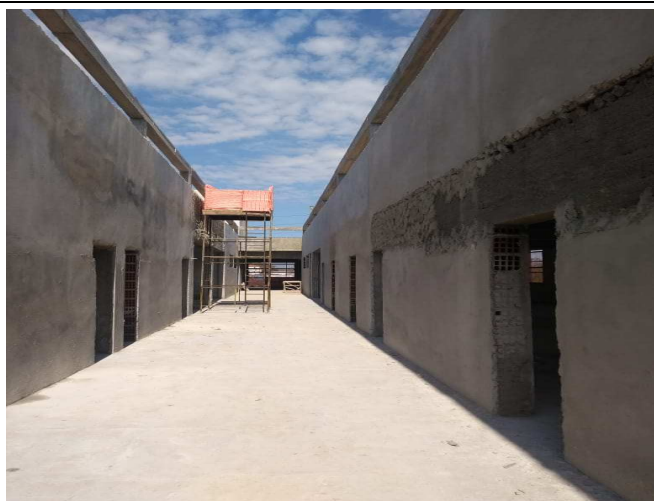
Reboco Interno
