RELATÓRIO DE VISITA À OBRA

OBRA: BLOCO SALA DE AULA - CÂMPUS CANOAS

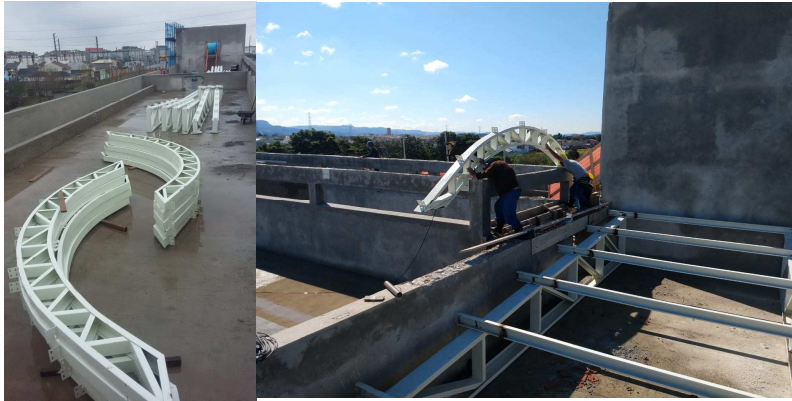
RELATÓRIO	DATA:	CONTRATO: 129/2016
2	22/08/2018	RELATÓRIO DE VISITA
<p>Em visita foi verificado os serviços que estão em andamento: estrutura metálica; reboco interno, lixa na granitina, selador nas paredes, montagem das esquadrias das janelas, rejunte nos azulejos. 8 funcionários.</p>		
FOTOS 22/08/2018		
<p>Instalação da estrutura metálica da cobertura</p>

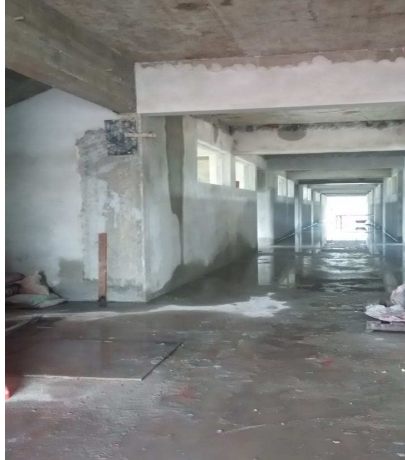
<p>Início do selador nas paredes internas, pav inferior</p>

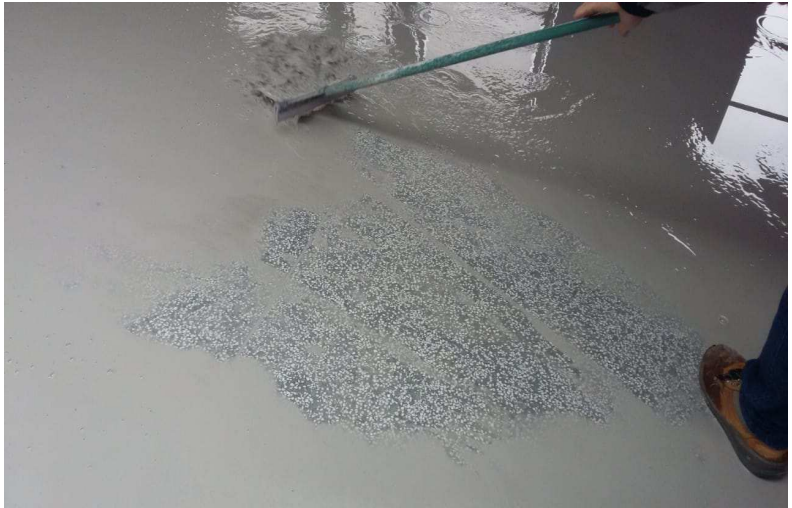
<p>Acabamento com lixa, no piso da granitina</p>

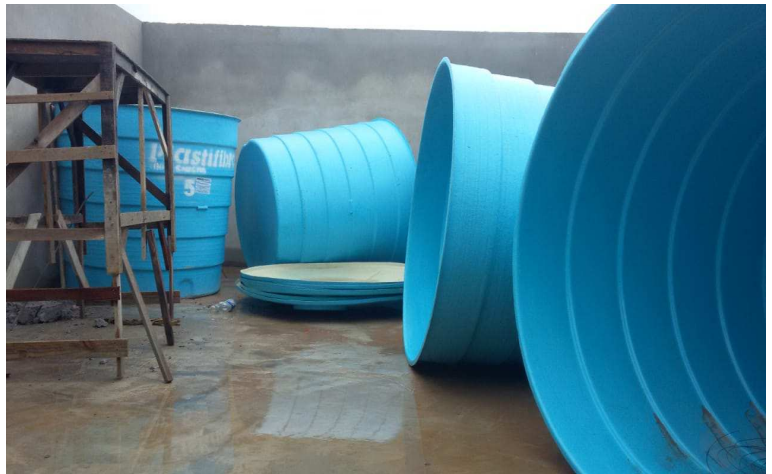
Início da instalação das caixas d'agua.

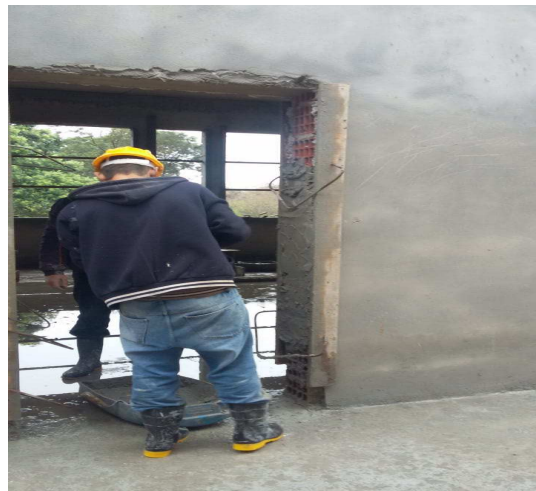
Acabamento de reboco interno.

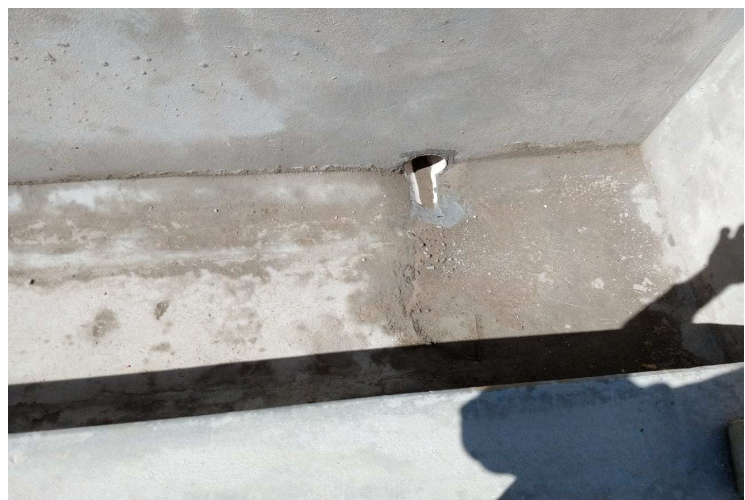
Drenagem das calhas do telhado
