**RELATÓRIO DE VISITA À OBRA**  
**OBRA: BLOCO SALA DE AULA - CÂMPUS CANOAS**

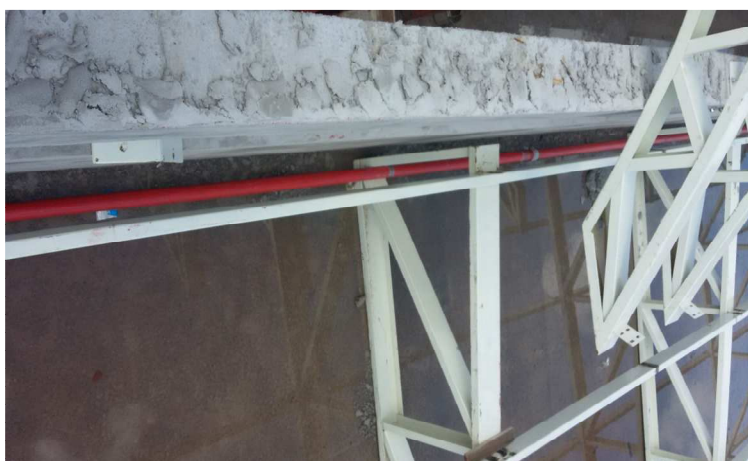
**Instalação do tudo galvanizado para os hidrantes.**

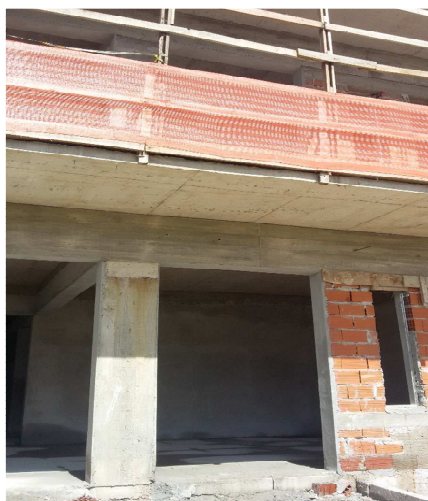
**Acabamento de reboco externo.**
