RELATÓRIO DE VISITA À OBRA
OBRA: BLOCO SALA DE AULA - CÂMPUS CANOAS

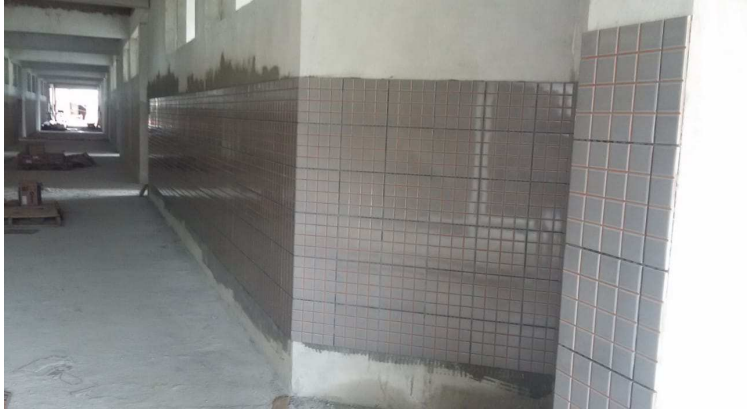
RELATÓRIO	DATA:	CONTRATO: 129/2016
4	18/09/2018	RELATÓRIO DE VISITA
<p>Na visita de fiscalização foi verificado os seguintes serviços em andamento: reboco externo; assentamento das pastilhas internas; selador; emssamento; instação das telhas; instalação das estruturas para as paredes que serão de gesso acartonado; polimento da granitina.</p>		
FOTOS 18/09/2018		
<p>Estrutura metálica da cobertura - concluída e reboco concluído.</p>	 	
<p>Assentamento das pastilhas internas.</p>

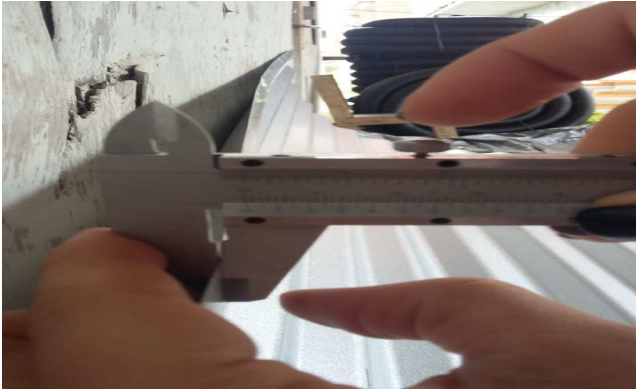
<p>Conferência da espessura da telha metálica, para autorizar o início da instalação.</p>

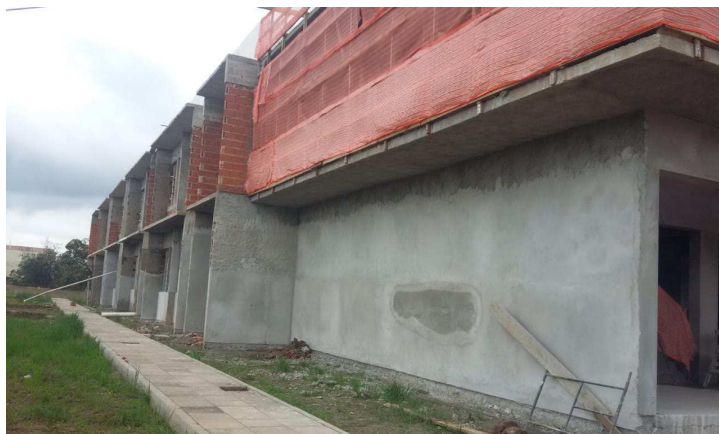
Devido a falta de água no Campus a obra sofreu atraso e comprometeu o término do reboco externo.

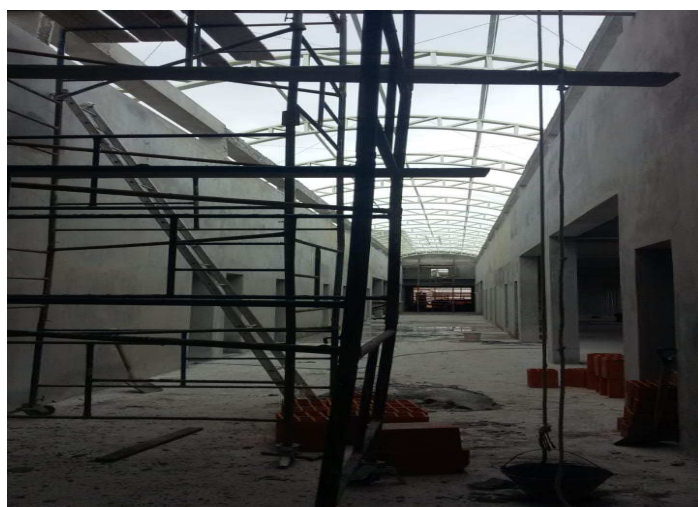
Fechamento de parede de alvenaria no lanternim.
