RELATÓRIO DE VISITA À OBRA
OBRA: BLOCO SALA DE AULA - CÂMPUS CANOAS

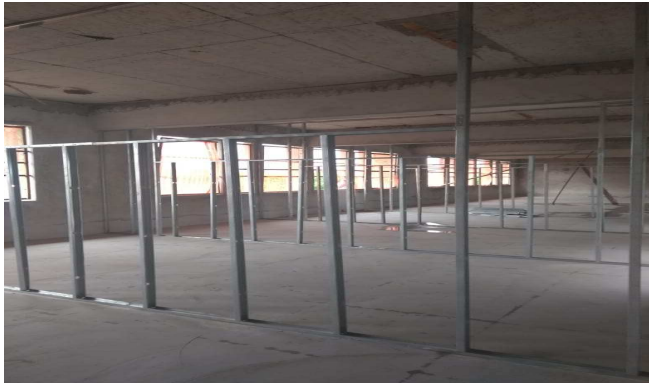
RELATÓRIO	DATA:	CONTRATO: 129/2016
5	09/10/2018	RELATÓRIO DE VISITA
<p>Na visita de fiscalização foi verificado os seguintes serviços em andamento: reboco externo; assentamento das pastilhas internas; selador; emassamento; instalação das estruturas para as paredes que serão de gesso acartonado; colocação dos eletrodutos aparentes nas salas.</p>		
FOTOS 18/09/2018		
<p>Estrutura das paredes em gesso acartonado sendo executadas.</p>

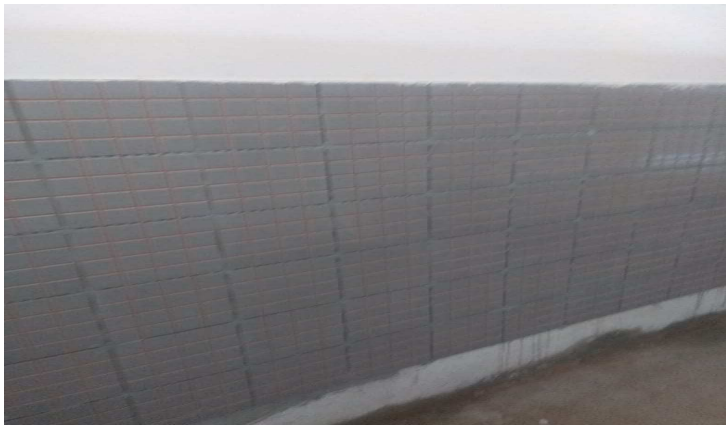
<p>Assentamento das pastilhas internas.</p>

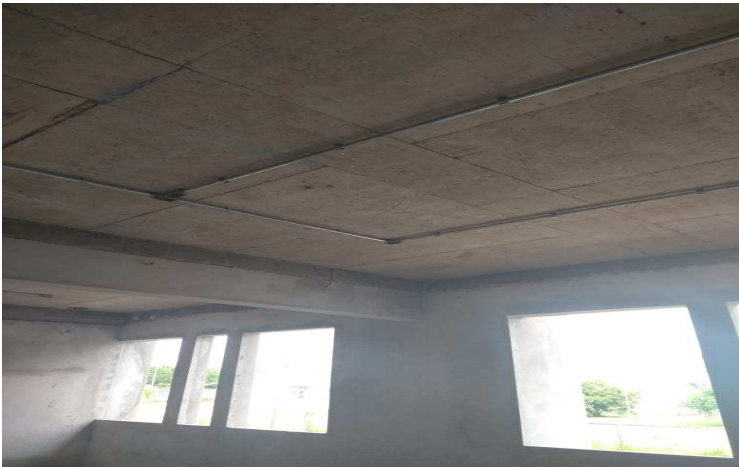
<p>Execução dos eletrodutos das instalações elétricas nas salas de aula.</p>

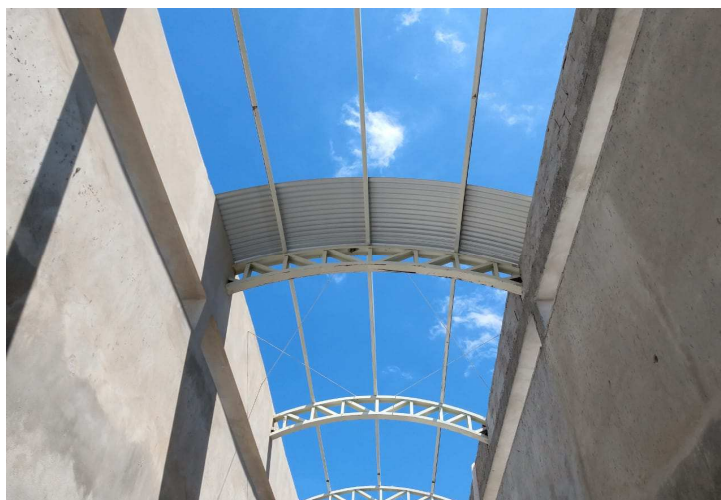
Início da cobertura central em arco.
