**RELATÓRIO DE VISITA À OBRA**  
**OBRA: BLOCO SALA DE AULA - CÂMPUS CANOAS**

RELATÓRIO	DATA:	CONTRATO: 129/2016
6	24/10/2018	RELATÓRIO DE VISITA
<p>Na visita de fiscalização foi verificado os seguintes serviços em andamento: reboco externo; assentamento das pastilhas internas; selador; emassamento; instalação das estruturas para as paredes que serão de gesso acartonado; colocação dos eletrodutos aparentes nas salas, colocação das janelas, impermeabilização das marquises.</p>		
FOTOS 24/10/2018		
Impermeabilização das marquises	 	
Assentamento pingadeira nas janelas	 	
Emassamento das paredes

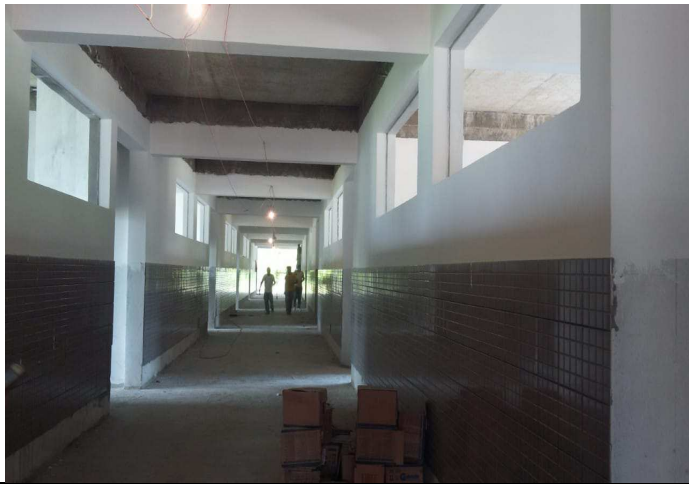
**Emassamento e pastilhas no corredor**
