RELATÓRIO DE VISITA À OBRA
OBRA: BLOCO SALA DE AULA - CÂMPUS CANOAS

RELATÓRIO	DATA:	CONTRATO: 129/2016
7	07/11/2018	RELATÓRIO DE VISITA
<p>Na visita de fiscalização foi verificado os seguintes serviços em andamento: selador e emassamento nas paredes; acabamento de reboco externo, colocação das esquadrias; colocação de rodapés; montagem das estruturas das paredes de gesso; intalações de lógica; instalações eletricas, instalações PPCI.</p>		
FOTOS 07/11/2018		
Instalações de lógica e elétrica.	 	
Instalações de eletrocalhas para a lógica e elétrica.	 	
Selador e emassamento nas paredes.

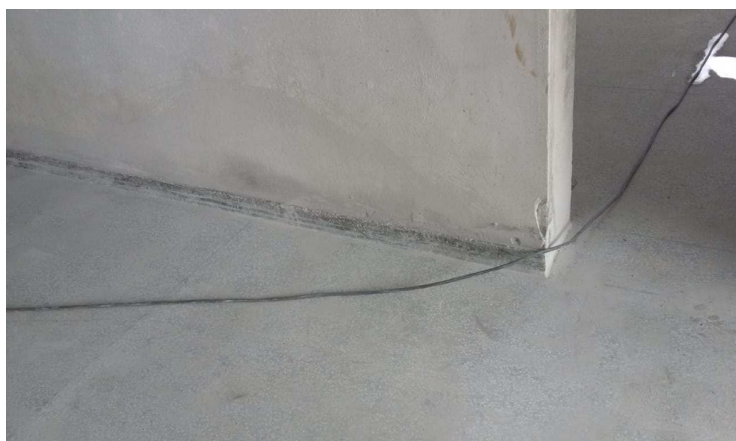
Instalações dos rodapés

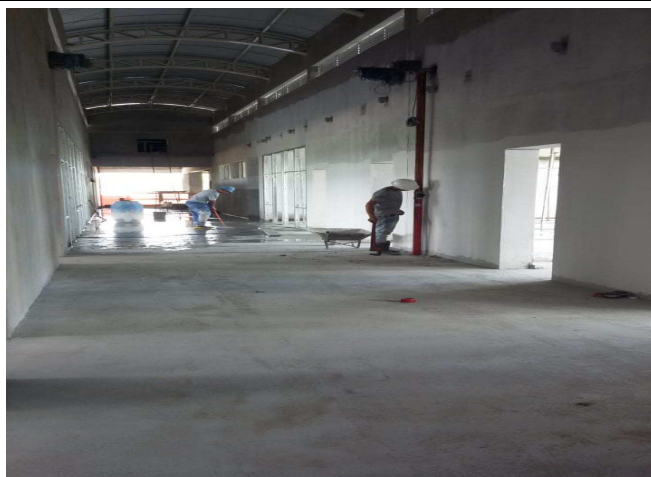
Instalações do PPCI

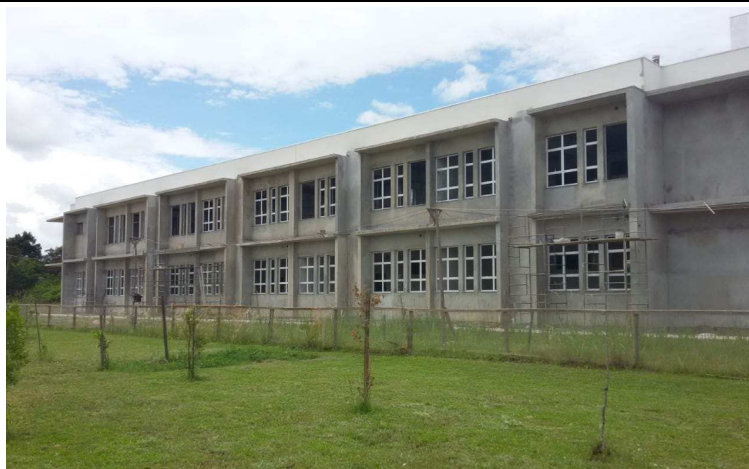
Instalações das esquadrias

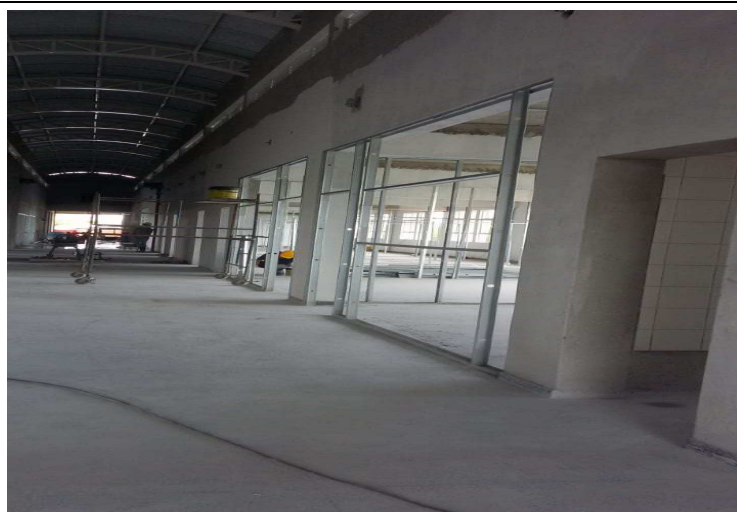
Montagem das estruturas das paredes de Gesso.
