RELATÓRIO DE VISITA À OBRA
OBRA: BLOCO SALA DE AULA - CÂMPUS CANOAS

RELATÓRIO	DATA:	CONTRATO: 129/2016
8	27/11/2018	RELATÓRIO DE VISITA
<p>Na visita de fiscalização foi verificado os seguintes serviços em andamento: selador e emassamento nas paredes; acabamento de reboco externo, colocação das esquadrias; colocação de rodapés; montagem das estruturas das paredes de gesso; instalações de lógica; instalações elétricas, instalações PPCI.</p>		
FOTOS 27/11/2018		
Instalações de lógica e elétrica.	 	
Instalações de eletrocalhas para a lógica e elétrica.	 	
Selador e emassamento nas paredes.

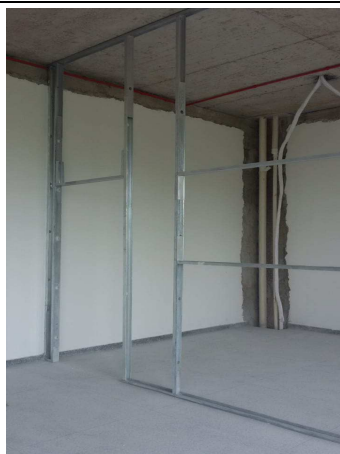
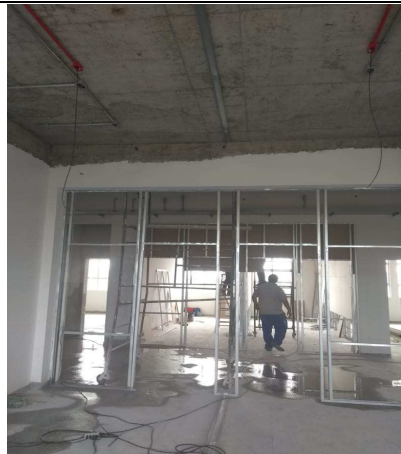
Montagem das estruturas das paredes de Gesso.

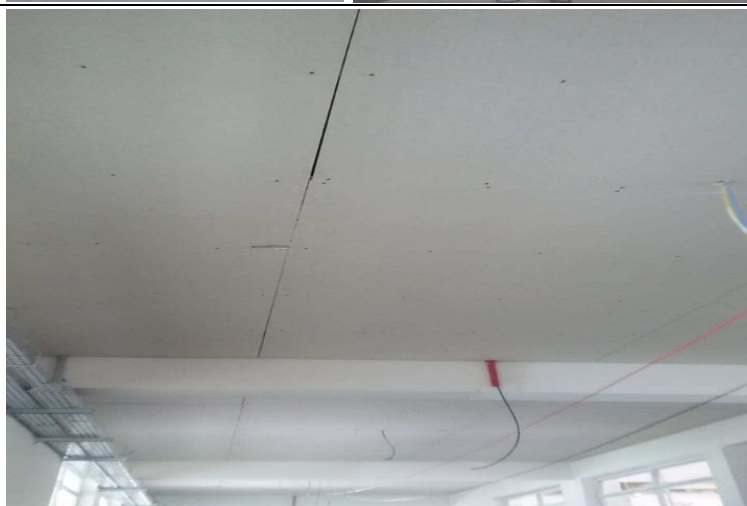
Colocação do forro de gesso.
