RELATÓRIO DE VISITA À OBRA
OBRA: BLOCO SALA DE AULA - CÂMPUS CANOAS

RELATÓRIO	DATA:	CONTRATO: 129/2016
9	18/01/2019	RELATÓRIO DE VISITA

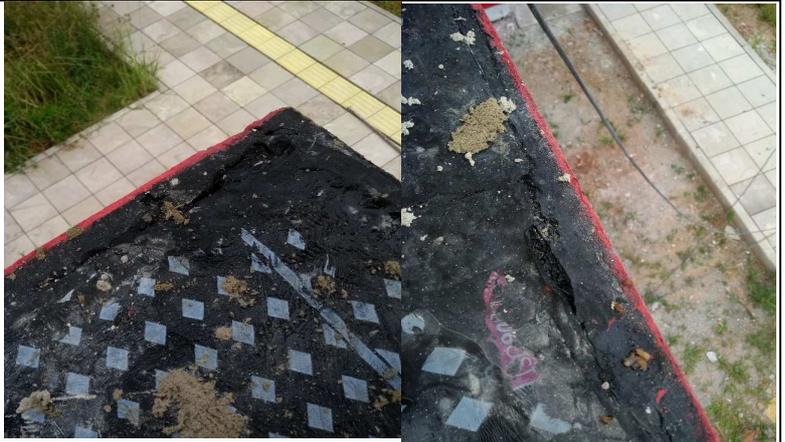
Impermeabilização das marquises.

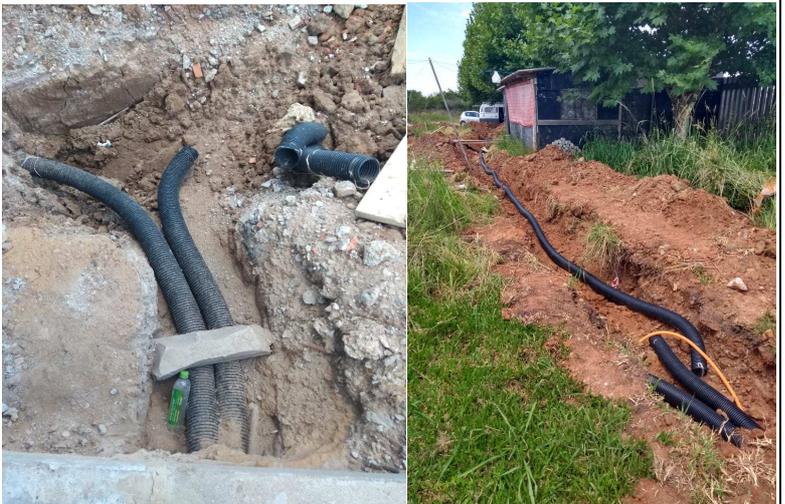
Instalações elétricas externa.

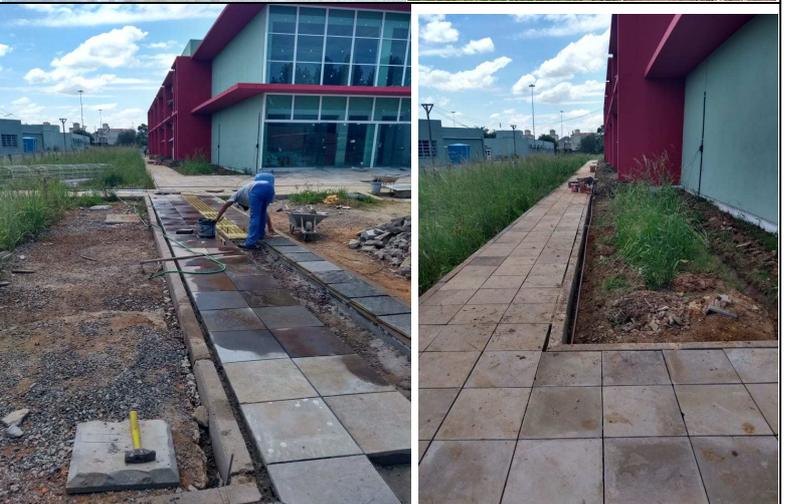
Execução das calçadas.

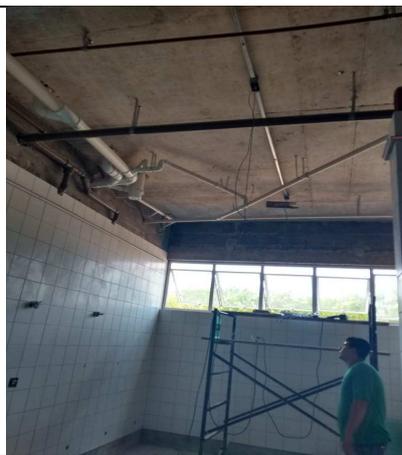
**Finalização das instalações
hidrossanitárias dos banheiros.**

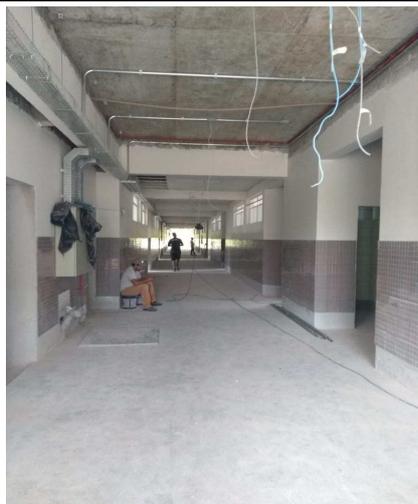
Instalação do forro de gesso do corredor.
