RELATÓRIO DE VISITA A OBRA
OBRA: BLOCO SALA DE AULA - CÂMPUS CANOAS

RELATÓRIO	DATA:	CONTRATO: 129/2016
12	11/04/2019	RELATÓRIO DE VISITA
<p>Na visita de fiscalização foi verificado os seguintes serviços: Conclusão dos acabamentos das fachadas; Conclusão das pinturas das portas e colocação dos visores; Instalação dos corrimãos e guarda-corpos; Instalação da estrutura metálica da cobertura da quadra; nivelamento e compactação da base da quadra.</p>		
FOTOS 11/04/2019		
Finalização da fachada e entorno.	 	
Fachada lateral concluída.	 	
Instalação das pias, cubas, torneiras e mictórios nos sanitários.

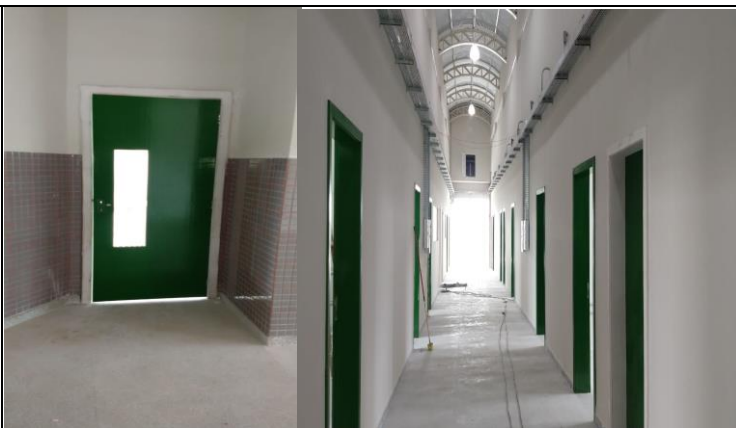
Conclusão da pintura das portas.

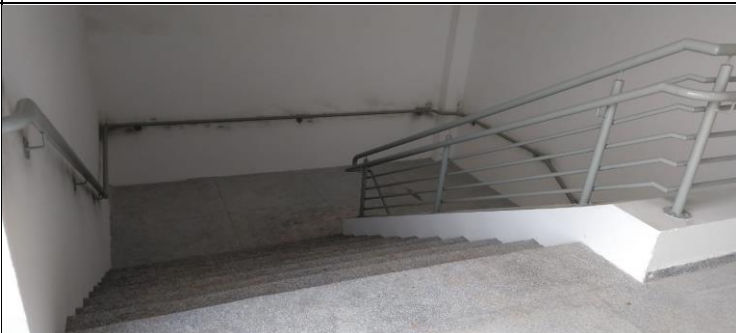
Instalação dos corrimãos e guarda-corpos.

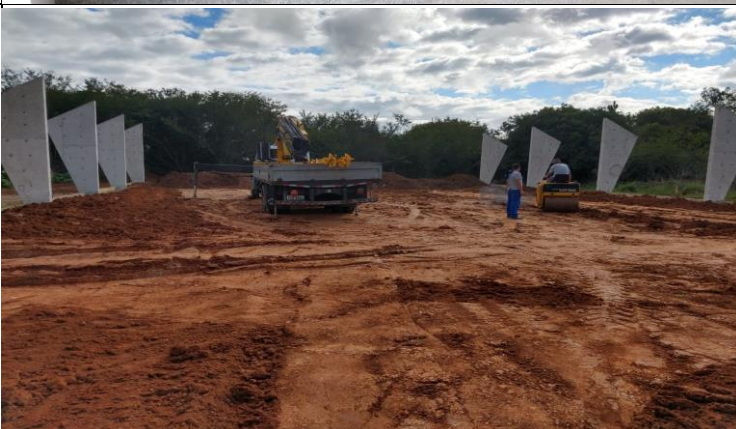
Finalizada concretagem e desforma dos pilares.

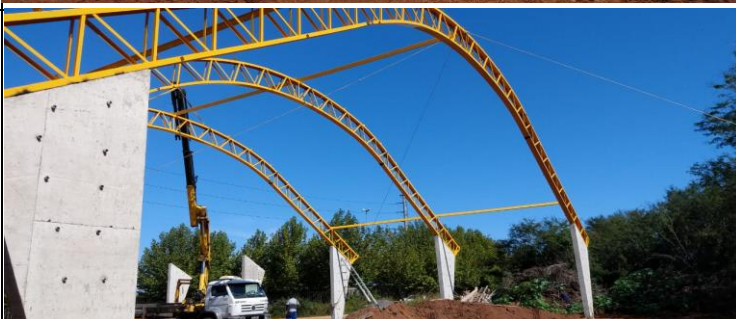
Instalação da estrutura metálica da cobertura.

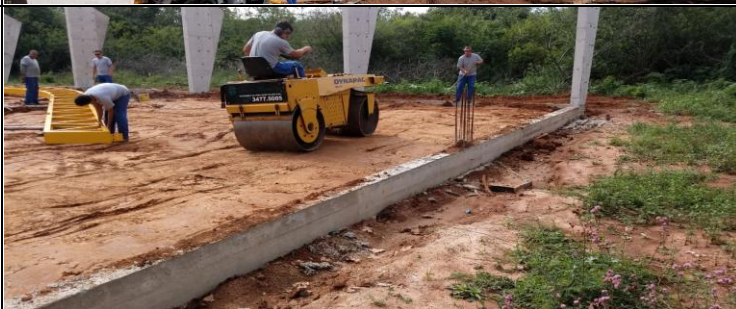
Compactação e nivelamento da base piso da quadra.
