Tanque de etanol | 21/01/2020 | 12h52 | Atualizada em 21/01/2020 | 13h26

Para especialista, junção de fatores pode ter provocado explosão em posto de Caxias

Conforme o químico e professor do IFRS, Paulo Janissek, substância inflamável aliada à alta temperatura, ambiente fechado e um iniciador deve ter causado o acidente

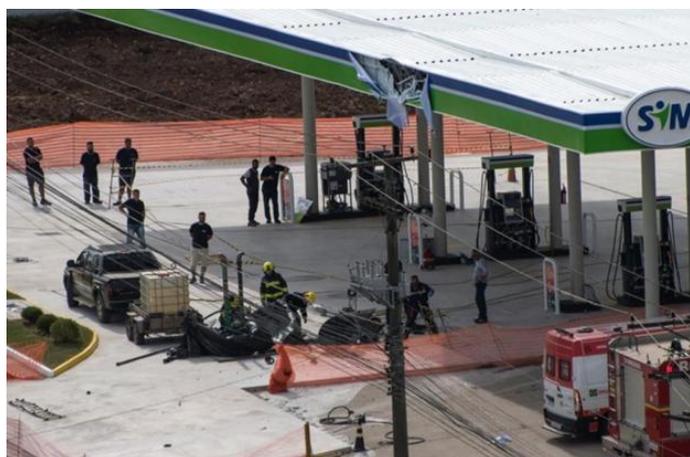
Acidente de trabalho ocorreu no bairro Sanvitto na tarde desta segunda-feira

Os motivos que causaram a **explosão de um tanque de etanol em um posto de combustíveis** na tarde desta segunda-feira (20) em Caxias do Sul ainda não têm uma confirmação exata pelo Instituto Geral de Perícias (IGP). Após análise de peritos na manhã desta terça (21), no entanto, dois pontos foram destacados pelo órgão: a falta de um detector de gases e o uso de bomba elétrica em vez de mecânica ou pneumática na retirada do etanol velho do tanque, que seria descartado para depois substituição por combustível novo.

— São combinações de fatores de risco. Nós temos um dia de muito calor, com temperatura alta, ambiente fechado, substância inflamável (saturando o ar dentro do tanque) e um iniciador (bomba elétrica). Os dados indicam que, a partir de 13°C, o etanol já tem o ponto de fulgor. Ele já pode queimar nas proximidades de uma chama. A partir de 3%

de vapor de álcool no ar, ele já pode entrar em ignição. Portanto, são valores muito baixos, indicando o risco dessa substância. Provavelmente o ar estava saturado de etanol, nós tínhamos uma temperatura maior que 13°C, ambiente fechado e o iniciador.
