PROFGEN
ESGOTAMENTO SANITÁRIO

ESGOTAMENTO SANITÁRIO - IF SERTÃO/RS

INSTITUTO FEDERAL DE EDUCAÇÃO, CIÊNCIA E TECNOLOGIA DO RIO GRANDE DO SUL - CÂMPUS SERTÃO
CNPJ: 10.637.926/0004-99

PERFIL HIDRAÚLICO - TRECHO 1
LOCAÇÃO DA REDE
DETALHES GERAIS

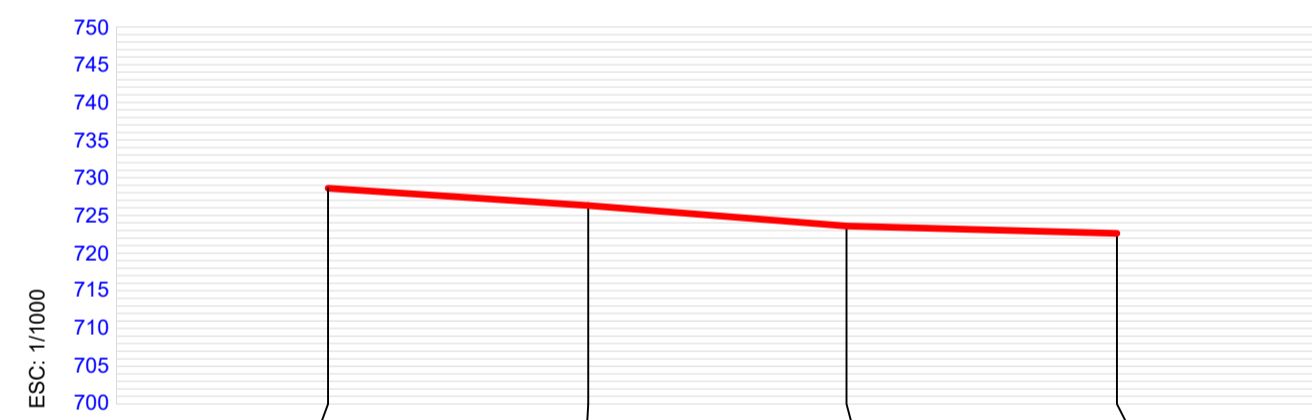
PERFIL HIDRAÚLICO - TRECHO 1

POÇO DE VISITA	CI - 01 (EXISTENTE)	TIL - 01	TIL - 02	CI - 02
NOME		T1 - 1	T1 - 2	T1 - 3
EXTENSÃO (m)		28,00	32,00	32,00
COTA TERR. (m)	729,60 m	727,20 m	724,50 m	723,50 m
COTA SOL. (m)	728,60 m	726,30 m	723,60 m	722,60 m
PROFUND. (m)	1,0	0,90	0,90	0,90
TQ/REBAIXO (m)				
DIAM. (mm) - MAT.		200 / PVC	200 / PVC	200 / PVC
DECLIV. (%)		8,2	8,4	3,1
VAZÃO (l/s)		0,100 / 0,184	0,184 / 0,280	0,280 / 0,380
TENS. TRATIVA (Pa)		12,04	12,40	5,34
